**GEOINFRAESTRUCTURA:
LA GEOTECNIA EN EL DESARROLLO NACIONAL**

**“DESAFIOS EN LA EJECUCIÓN DE LOS TÚNELES (EPBs Y NATM) DE LA
LINEA 4 DEL METRO DE CARACAS EN SEDIMENTOS PROVENIENTES DE
PALEO-CAUCES UBICADOS A LO LARGO DEL TRAMO
PLAZA VENEZUELA-PLAZA ITALIA”.**

XVIII SEMINARIO VENEZOLANO DE GEOTECNIA
NOVIEMBRE DE 2004 CARACAS – VENEZUELA

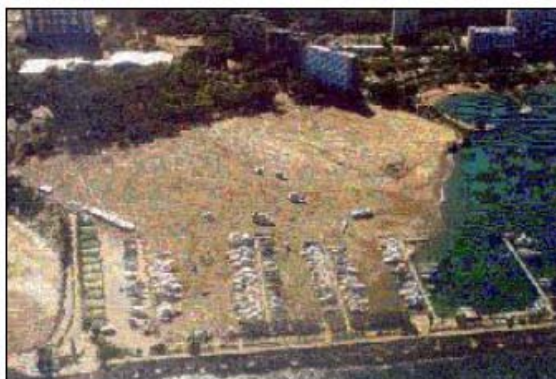
A continuación se presentan dos imágenes de los flujos torrenciales de barro ocurridos al Norte del Ávila, en las cercanías de los Ríos San Julián y Naiguatá, en el estado Vargas.

Aspecto de los flujos torrenciales catastróficos ocurridos en el Estado Vargas en Dic. de 1999. Río San Julián en la urbanización Los Corales y Marina del Club Puerto Azul. Río Naiguatá.

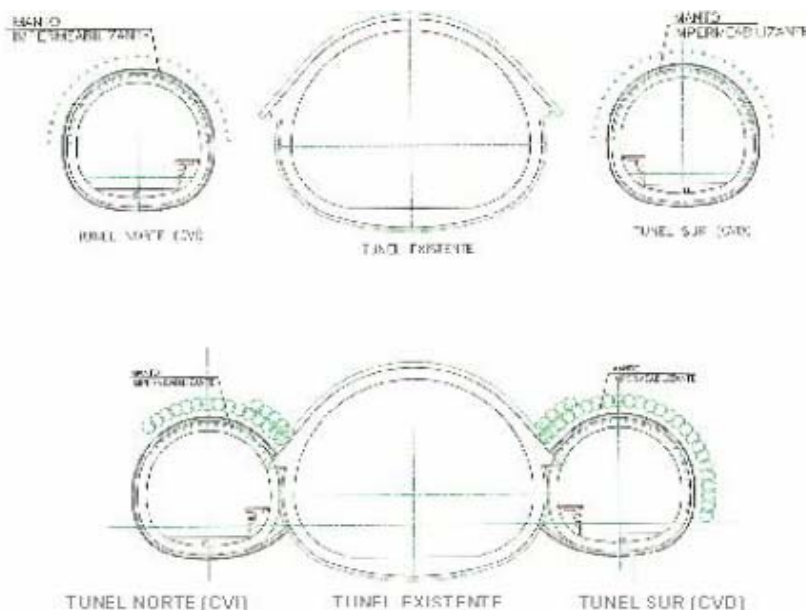
Gráfica N° 1

Los túneles construidos bajo la técnica NATM, se ubican solamente en el tramo Plaza Italia – Capuchinos y tienen una extensión de unos 920 m. Los mismos están siendo excavados paralelamente a la Línea 2, la cual se encuentra actualmente en operación desde 1988 y con 14 estaciones. Los túneles que van desde la Plaza Italia a la Estación Capuchinos son de una sola vía y se encuentran proyectados a cada lado del túnel doble existente. Esta ubicación influye notablemente en sus excavaciones ya que el subsuelo no se encuentra en su estado natural y el mismo fue severamente alterado durante la construcción de la línea 2, debido a la presencia de más de 190 cursos de agua. Por este motivo fue necesaria durante su construcción la estabilización previa de los suelos con la ayuda de diversos tipos de tratamientos, entre los cuales se encuentra el Jet Grouting o Chemical Churning Pile (CCP). Ver gráfica No.1.

Las causas mencionadas en el párrafo anterior, sumadas a la heterogeneidad del terreno y a su alta permeabilidad, han traído como consecuencia la utilización de muchos dispositivos auxiliares, tales como drenajes horizontales profundos e inyecciones de CCPH, los cuales tienen como función minimizar el riesgo de los asentamientos y la generación de chimeneas; así como controlar la incertidumbre que se genera durante la excavación de este tipo de obras cerca de obras de vieja data. Ver gráfica No.1.

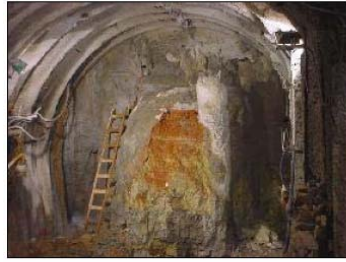
A continuación se anexan dos fotos tomadas en la parte interna de la excavación de uno de los túneles (NATM) del tramo Plaza Italia-Capuchinos, indicando la presencia de una fundación de una estructura y de un pozo no sellado.

Fundación y pozo encontrado durante las excavaciones

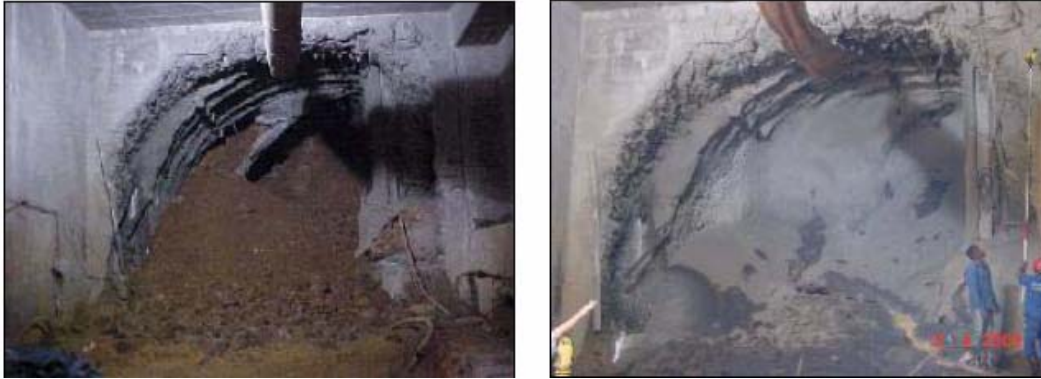
En las imágenes siguientes se aprecia en detalles parte de lo comentado en los párrafos anteriores. Nótese la importante cantidad de tierra proveniente desde la superficie.

Debido a las dificultades registradas durante la instalación de las costillas metálicas (perfiles metálicos) próximas al muro colado de la estación Capuchinos, y sumado esto a la presencia de un lente arenoso en las cercanías del techo del túnel, y a la aparición de un flujo de agua localizado muy cerca de la clave, el cual probablemente provenía de alguna tubería de aguas blancas a presión, cercana y en mal estado, se produjo una ruptura en el techo del túnel (“chimenea”) NATM de la L4, la cual se propago hasta donde se encontraba construido el arco invertido del sistema.

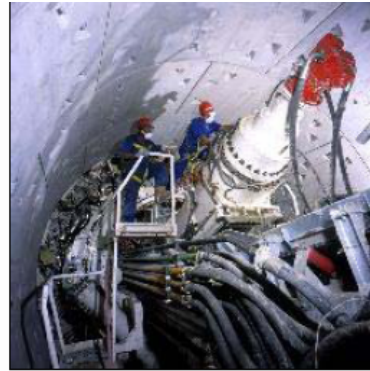
Fotos y Gráfica del Escudo EPBs utilizado. Uso de anillos prefabricados.

Todas las otras líneas de Metro construidas en la ciudad de Caracas hasta la fecha, han sido ejecutadas por distintos fabricantes de equipos al contratado en esta oportunidad para la línea 4; siendo esta la primera obra en el subsuelo caraqueño que se hace con la ayuda de un equipo EPBs. En la actualidad ya se ejecutan en Valencia, Estado Carabobo, los túneles del Metro de Valencia con un equipo similar pero de mayor diámetro al utilizado en este tramo (9 m).

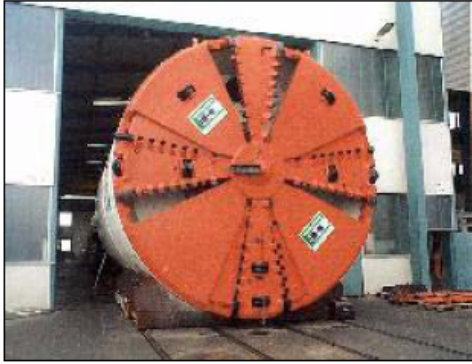
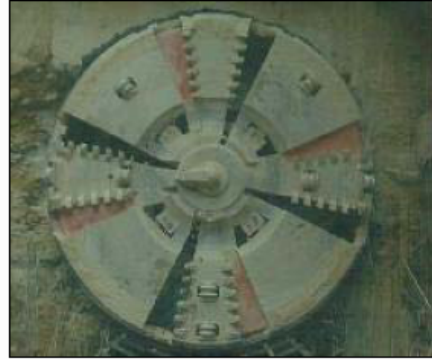
Al finalizar este primer tramo, se observó un excesivo desgaste en la cabeza (rueda) de corte debido al alto grado de abrasividad de las rocas encontradas durante la excavación del tramo entre la subestación Parque Los Caobos y Parque Central. Esto fue debido a la falta de previsión en el frente de discos de corte especiales para roca. Los discos que fueron dotados con la máquina original en Alemania no lograban romper los peñones de roca dura ubicados en la matriz coluvial; y como la abertura existente en la rueda de corte era pequeña, los fragmentos de roca no podían ser extraídos por el tornillo sin fin, lo que traía como consecuencia que todo este material quedase rodando en el frente de la máquina, y desgastando progresivamente de esta manera la cabeza (rueda) de corte.

Se presentan a continuación dos fotos de la cabeza frontal del equipo EPBs, donde se muestra lo indicado en el párrafo anterior.

Por lo observado en este primer tramo, el fabricante del equipo EPBs, sugirió una reforma en la cabeza en donde se incluyeron discos especiales de corte para roca dura y con una mayor abertura en las ventanas de la rueda de corte. También se hicieron refuerzos en las estructuras de acero de la cabeza de la máquina. La idea era preparar la máquina para el tramo más largo y sin posibilidades nuevamente de inspección.

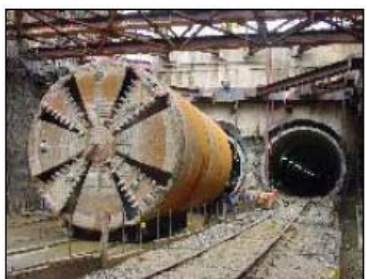
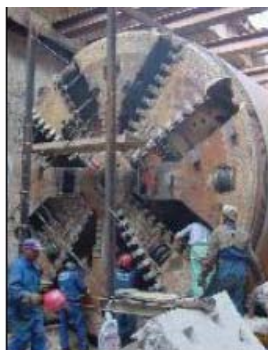
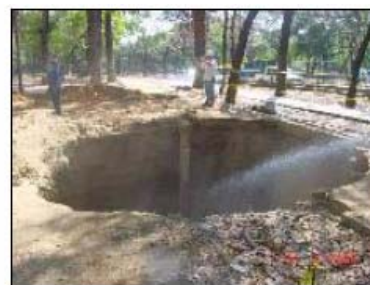
Con las máquinas ya detenidas por la imposibilidad de seguir cortando y avanzando, como producto del desgaste, se realizaron varios intentos de entrar por la cámara para efectuar las reparaciones en las herramientas de corte, pero debido a la alta permeabilidad del terreno, la cámara se inundaba rápidamente en pocos minutos, haciendo imposible la realización de estos trabajos en condiciones atmosféricas. Con la ayuda de buzos se realizó un diagnóstico del estado de las ruedas y se concluyó que sin un acceso por el frente sería imposible reparar la rueda de corte de cada máquina. Debido a esto fue necesario programar la realización de pozos verticales (“shafts”) con la ayuda de una cortina de pilotes, para realizar la intervención en forma segura y efectiva.

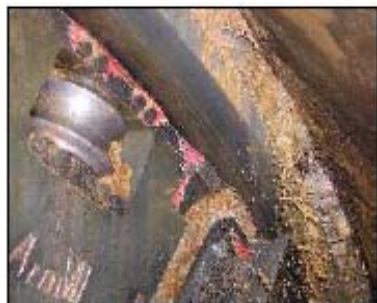
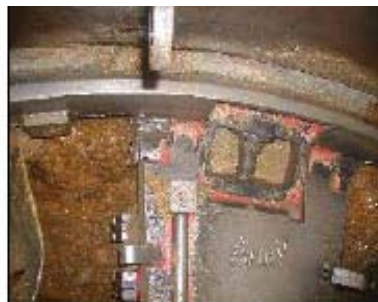
Dentro de las alteraciones mecánicas principales que se realizaron en el equipo EPBs, se encuentran la inclusión de discos de corte de roca, el cambio de los discos cortadores

Para continuar con la excavación de ambos escudos tipo EPBs, se profundizó en materia de estudios geomorfológicos y geotécnicos complementarios. También se realizaron mejoramientos de tipo mecánico en cada uno de los equipos, con el fin de poder profundizar en el alineamiento vertical y poder atravesar una zona de muchas rocas sueltas. Con la ayuda de los nuevos sondeos realizados en el terreno y con la ejecución de estudios granulométricos, se determinó que la cantidad de finos era muy pequeña para lograr un buen acondicionamiento del material, lo que llevó al fabricante del escudo a realizar varios estudios y pruebas con la ayuda de espumas y de polímeros. Se determinó la necesidad de realizar un abatimiento del nivel freático en la zona más profunda y se llevaron a cabo los niveles operacionales de la presión de la máquina EPBs de 0.8 bares a 1.9 bares, con algunas modificaciones en el equipo.

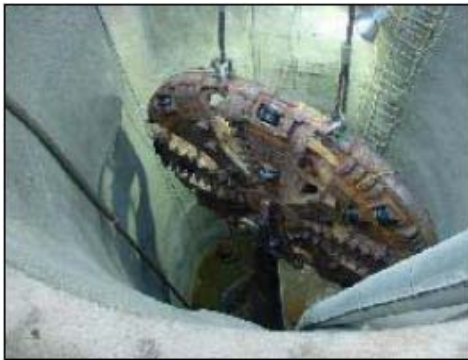
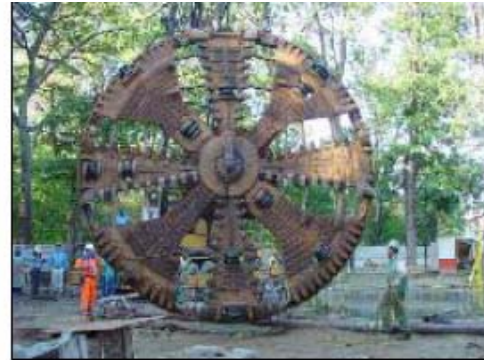
Fotos y Gráfica N° 4

En las siguientes fotos se muestra el momento cuando se retira la rueda de corte por el pozo vertical (“shaft”) para su reparación, mejoramiento y posterior instalación, después de los refuerzos. También se indica en color rojo la zona de la cámara hiperbárica adaptada en la estructura del equipo.

chatos por los de tipo cónico, con el fin de aumentar la tensión de corte y el refuerzo y remodelación de todo el perímetro de la rueda de corte de la cabeza del escudo. Además de esto se instalaron cámaras hiperbáricas dentro del equipo para poder realizar intervenciones a futuro dentro del mismo, controladas con aire comprimido y con personal especializado y entrenado en estas labores. El conjunto de medidas adoptadas permitieron un mejor desempeño de los equipos EPBs en una zona de excavación geológicamente muy complicada de la ciudad de Caracas.
