**XVIII SEMINARIO VENEZOLANO DE GEOTECNIA
NOVIEMBRE DE 2004 CARACAS – VENEZUELA**

“SEGUIMIENTO INSTRUMENTAL GEOTÉCNICO DE LA CONSTRUCCIÓN DE LOS TÚNELES GEMELOS (TBM-EPBs), TÚNELES MINEROS (NATM) Y 4 ESTACIONES DE LA LÍNEA 4 DEL METRO DE CARACAS (TRAMOS PLAZA VENEZUELA – PLAZA ITALIA – CAPUCHINOS)”

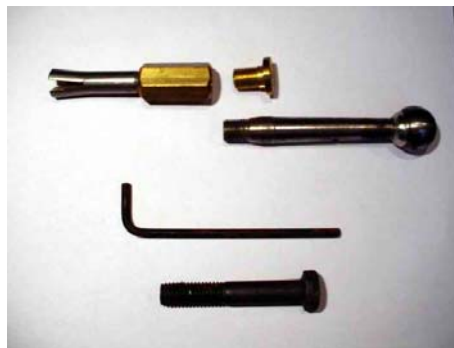
Foto 1. Puntos de control utilizados en las edificaciones.
Pernos en acero y bronce para empotrar en estructuras en zonas de alto tráfico y edificaciones históricas (sin riesgo de golpes).
Pernos tipo Allen para dejar al aire libre en zonas de bajo tráfico (tienen riesgo de golpes).

Se han instalado a la fecha (88/101) secciones de instrumentación, con puntos de control superficial (-0.50m) y profundo (tasómetros entre 8 m. y 20 m.), para un total de 1655 instrumentos, distribuidos tanto en secciones transversales al trayecto de los túneles; como en grupos de hitos (pernos) para el seguimiento instrumental de las diferentes edificaciones circunvecinas a las excavaciones de túneles y estaciones. Ver Fotos 1 y 2.

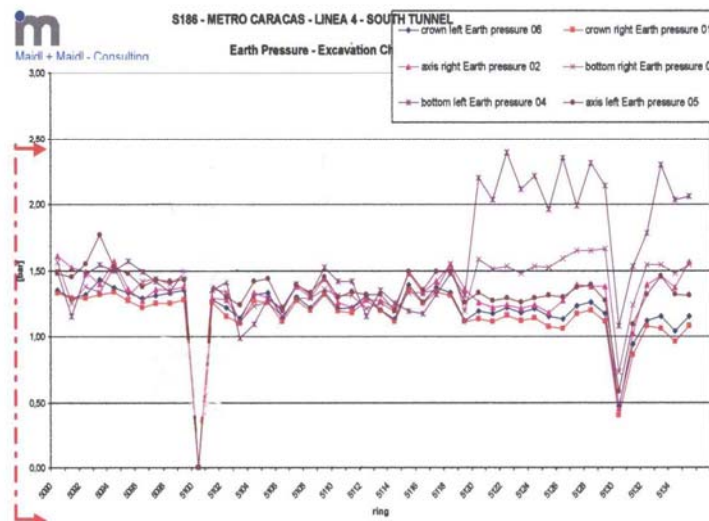
Gráfica 1. Ejemplo de Reporte de presiones vs. Avance de anillos de concreto prefabricado colocados en los diferentes sectores por la máquina Herrenknecht A.G (TBM-EPBs).

Se observaron pérdidas de presión en el frente del escudo durante dos eventos. Se reportaron asentamientos significativos en los puntos superficiales y puntos profundos (tasómetros) de la sección N°49. En la gráfica anterior se presentan las presiones reportadas en el frente del escudo TBM-EPBs (Herrenknecht-Alemania). Esta información es presentada diariamente a los Gerentes de Proyecto y Construcción de la obra por parte de los operadores de cada equipo. Se presentan también las presiones con respecto al avance y a la colocación de los anillos o segmentos prefabricados de concreto.

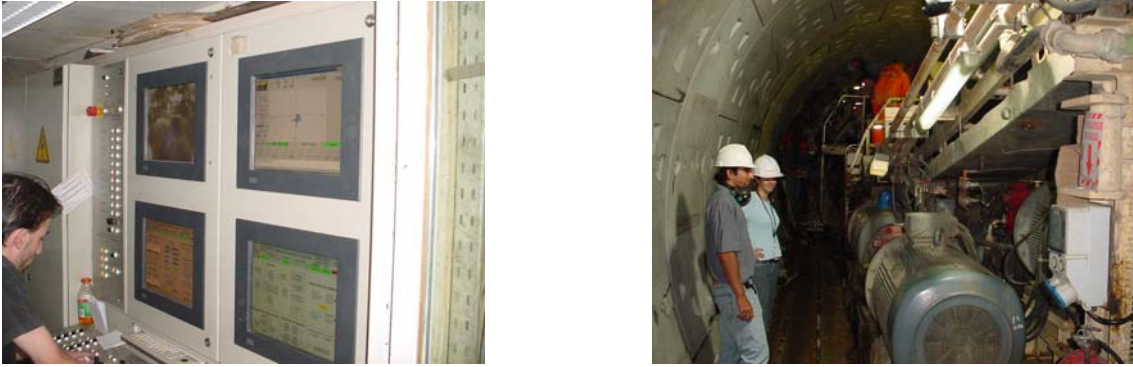
Fotos 3 y 4 Sala de control interna ubicada dentro de los TBM-EPBs Norte y Sur. Ubicada bajo tierra. Diseñada para el control de las presiones de excavación e Inyección del Grout.

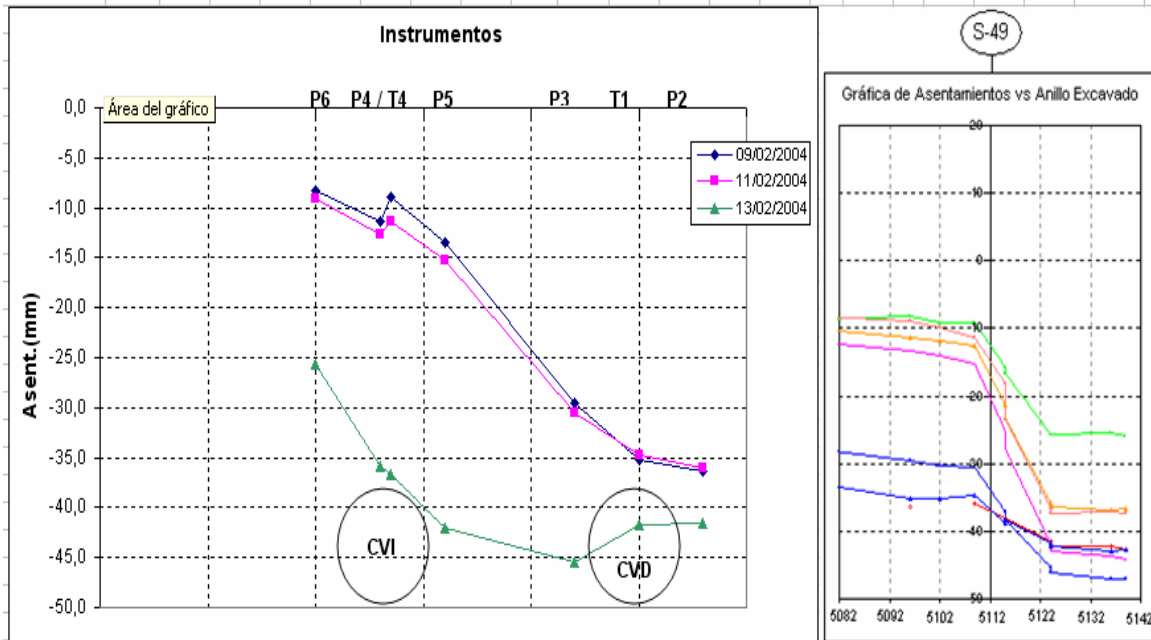
Gráfica 2. Asentamientos en la sección transversal por cada instrumento (Superficial o Tasómetro) Asentamientos según el avance de las excavaciones en cada túnel.

Los asentamientos registrados en las cercanías de las excavaciones de los túneles gemelos TBM-EPBs y en la superficie en la Sección 49 (ver gráfica 2), también se registraron con la misma metodología de las nivelaciones. También se instrumentaron todas las edificaciones que se encuentra muy cerca del trazado de la Línea 4. La instrumentación en los edificios es de gran importancia para los constructores de los túneles y de las estaciones, ya que existen estructuras con diferentes sistemas de fundación, número de plantas, disposición de columnas y edades diferentes de construcción, distribuidas en zonas con litología muy heterogénea, variados niveles de agua subterránea, con respecto a la profundidad de excavación, y posicionamiento cercano a las excavaciones de las trincheras correspondientes a las futuras Estaciones de pasajeros ubicadas en Parque Central, Nuevo Circo y Teatros.

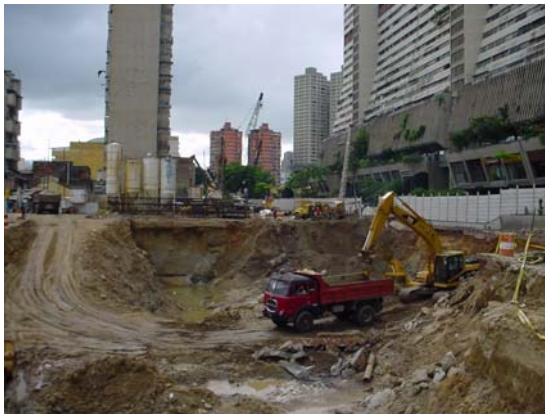
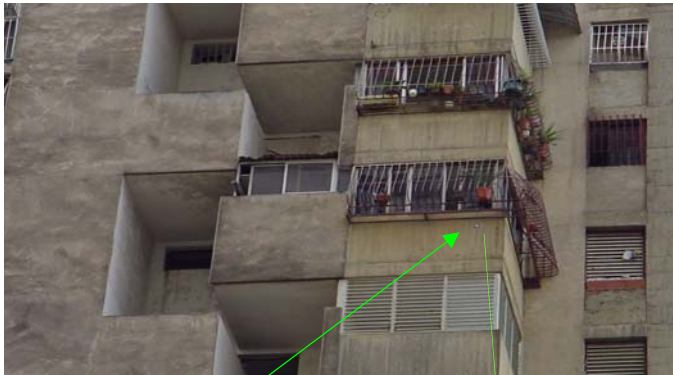
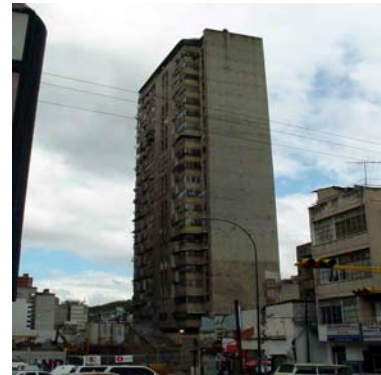
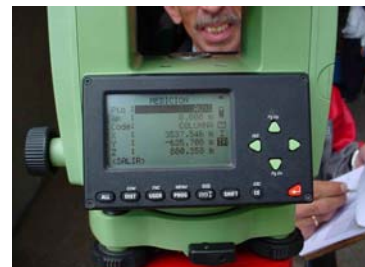
Fotos 5 a 11. Proceso de verificación de la verticalidad del edificio CRC en Parque Central.

En el caso del edificio del Conjunto Residencial el Conde (CRC), se cuenta con una red de 31 pernos para efectuar las mediciones en las principales columnas de la estructura, en el nivel del sótano y de la planta baja. Los puntos son nivelados diariamente para verificar el comportamiento del edificio durante las diferentes fases constructivas de los túneles gemelos y de la futura estación. Además de la medición de los asentamientos, también se han implementado otros procesos de instrumentación en el mismo edificio, como son la instalación de dos inclinómetros en el frente del edificio para medir el perfil de deformaciones del terreno con respecto a la profundidad entre la superficie y -25 m., el control de agrietamientos mediante regletas graduadas y el control de rotaciones en las fachadas de la estructura mediante el empleo de 9 puntos de control (targets reflexivos) con la ayuda de una estación total Leica TC303 de 3" de precisión. Ver fotos 5 a 11 en la página 12.

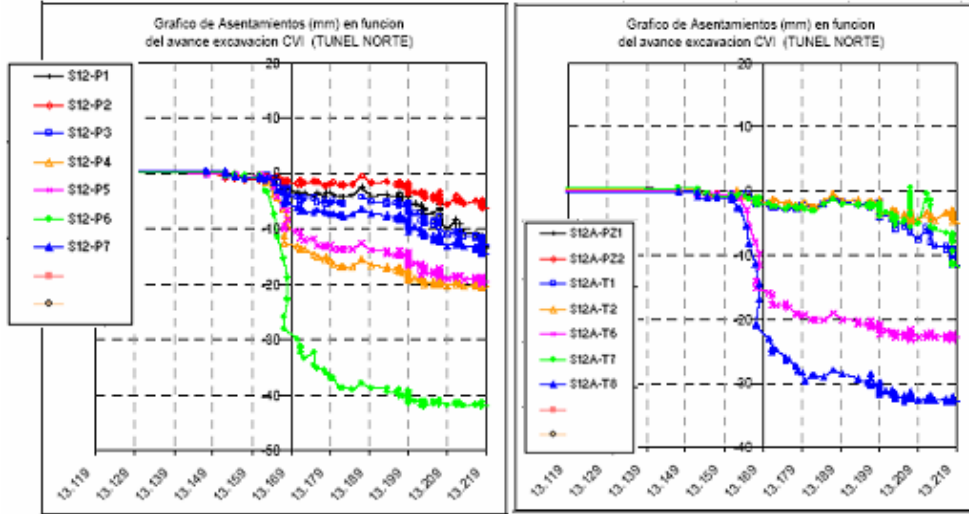
Gráfica 5. Ejemplo de asentamientos registrados en la sección S-12 Prog.13+169.5 después del derrumbe interno ocurrido el día 03/03/03 en la Prog.13+167.1 en el frente del Túnel minero Norte NATM (CVD)

Durante la excavación del túnel Norte (CVI) el día 03/03//03 ocurrió un importante derrumbe en el frente de excavación que se vio reflejado en la instrumentación superficial (S-12 Prog.13+169.5) indicando asentamientos hasta de 41 mm, afortunadamente no se presentaron daños en la superficie gracias a la pronta estabilización del subsuelo con shotcrete y jet grouting. Ver gráfica 5.

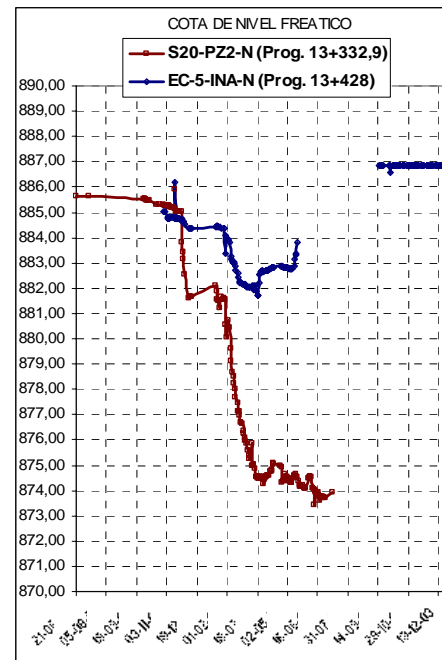
Gráfica 6. Medición de Niveles freáticos

Los piezómetros instalados hasta la fecha se encuentran a profundidades que varían desde los 20 metros hasta los 32 metros y que dependen de la ubicación y propósito del piezómetro que se va a instalar. Hasta la fecha se han instalado cuarenta piezómetros. Los niveles freáticos más altos han sido registrados en el sector de la estación Capuchinos (Av. San Martín), en donde el agua subterránea, en la temporada de lluvias ha llegado a profundidades cercanas a los -2,46 metros por debajo de la superficie. Evidentemente controlados por la presencia de cursos de quebradas. Esto ha generado una gran preocupación en el personal a cargo de las excavaciones de los túneles mineros, ya que además de las incomodidades que generan las goteras dentro del túnel para poder trabajar, se genera una importante sobrecarga sobre el revestimiento primario de la excavación, lo que hace que aumenten los factores de riesgo durante las fases constructivas. Este fenómeno ha traído como consecuencia la necesidad de implementar baterías de pozos de achique para abatir estos niveles.

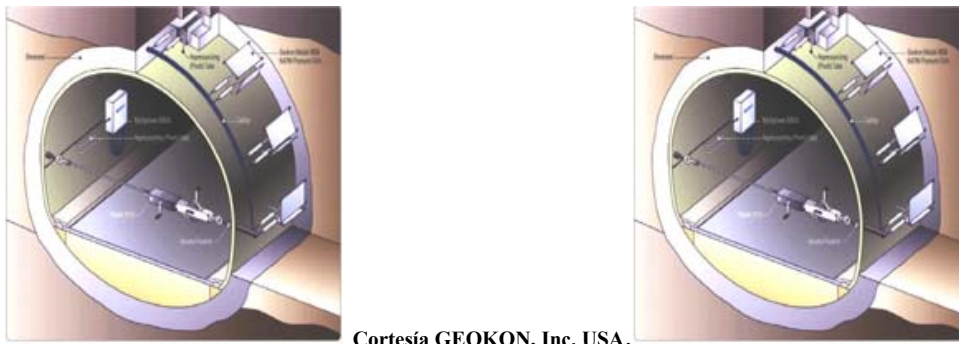
Fig. 4-Esquema de Instrumentación de costillas en túneles mineros (NATM).
Medición de convergencias con cinta extensométrica GEOKON 1610 y cinta EALEY electrónica 1610E

En la Figura 4 se presentan las secciones típicas del túnel NATM ubicado en las cercanías de la estación CAPUCHINOS. Sitio de enlace entre las Líneas 2 y 4. Abajo un detalle de cómo se miden las caonvergencias con la ayuda de la cinta extensométrica apoyada en dos anillas o alcayatas metálicas. La distancia se mide todos los días en función de los avances de colocación de las costillas con cintas extensométricas de tipo mecánico y electrónico (EALEY) con precisión de 0.01 mm. (ver foto 13). Se realizan correcciones por temperatura.

En el caso de los túneles mineros (NATM) de la Línea 4, las costillas son instrumentadas en tres puntos con la ayuda de anillas especiales, previamente fabricadas, que son soldadas a las costillas para luego fijar el equipo de medición.

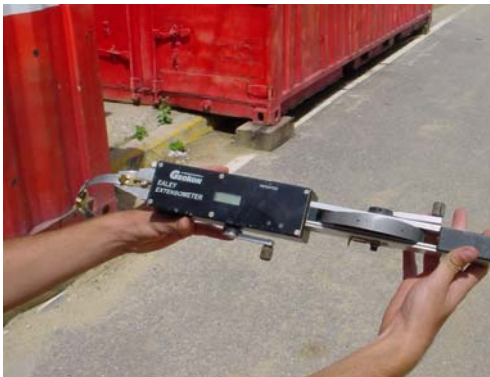
Foto 13. Cinta Extensométrica EALEY - GEOKON 1610

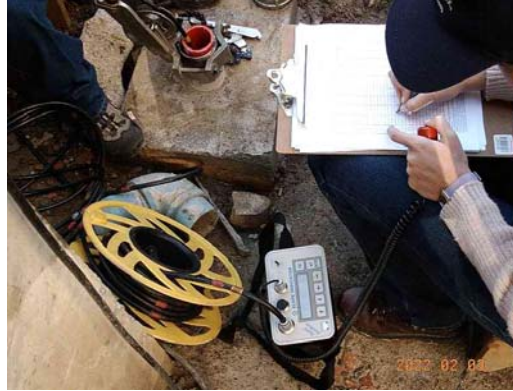
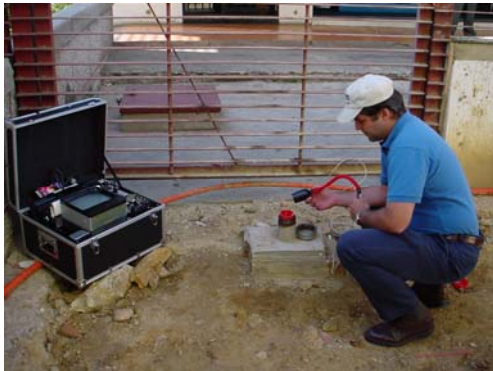
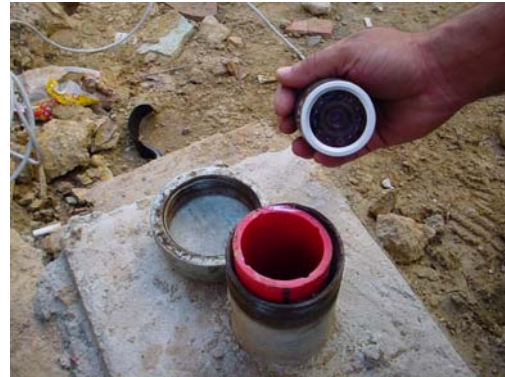
Fotos 15 a 18. Equipo Inclinométrico empleado y equipo video sonda submarina.

Uno de los métodos desarrollados para medir los desplazamientos laterales consiste en introducir en el terreno un tubo relativamente flexible (PVC de alta densidad) cuya original verticalidad varía al ocurrir movimientos horizontales en la masa de suelo a su alrededor, de manera que el perfil del tubo deformado proporcione una imagen precisa y cuantitativa de los desplazamientos que han ocurrido en el sitio con respecto a la profundidad debido al paso de las excavaciones de los túneles gemelos TBM-EPBs, y durante la excavación de las trincheras de las futuras estaciones. Durante la construcción de la Línea 4 fueron implementados un total de cuatro inclinómetros, dos en el sector de Plaza Venezuela y otros dos en la cara norte del Conjunto Residencial El Conde debido a la importancia que tiene esta estructura por encontrarse ubicada muy próxima a la excavación de la Estación Parque Central. Se instalaron 2 tubos inclinométricos de $\varnothing 4''$ y longitud de 25 metros cada uno. Se les tomaron lecturas en las 4 direcciones cardinales a cada 50 cm. Se utilizó el sensor biaxial SINCO 50302510, de tipo métrico con la ayuda de un lector electrónico SINCO Digitilt DataMate 50310900. Ver fotos 15 y 16.

Se utilizó también el sistema de verificación de imágenes (VideoSonda®) desarrollado por nuestra oficina en conjunto con la empresa VISTA C.A. para verificar la verticalidad del tubo inclinométrico antes de proceder a meter el torpedo biaxial en cada campaña. Esto se hace para evitar que por alguna falla local durante los trabajos de inyecciones de lechada a presión, se pueda haber roto algún empate de los segmentos de tubo y por lo tanto se corra el riesgo de perder el torpedo biaxial. Ver fotos 17 y 18.
